Report sopralluogo

Via dei Tigli 24, Verona

TIPO VISITA	DATA	PROPRIETARIO	INQUILINO ATTUALE
Controllo periodico	20/06/2026	Mario Rossi	Laura Bianchi

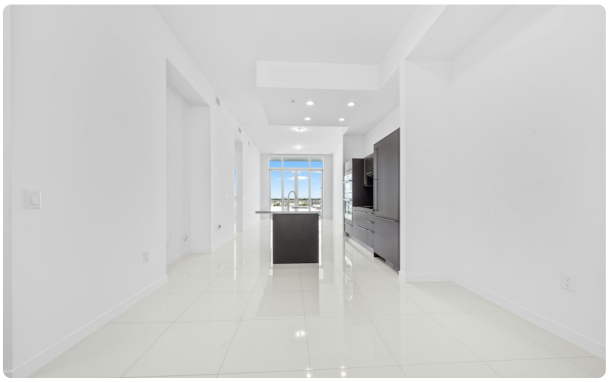
Piano cottura e forno

Deterioramento normale

Le due righe sul frontale del forno non erano presenti nella visita di marzo. Estensione e posizione sono compatibili con il normale utilizzo quotidiano dell'elettrodomestico; nessun effetto sulla funzionalita'.
